Restaurato il gruppo ligneo della Madonna del Rosario dello scultore Roasio

Aldo Pellegrino

Restauro della statua lignea "nostra Signora Madre di Dio" nella parrocchia di San Bartolomeo a.p.

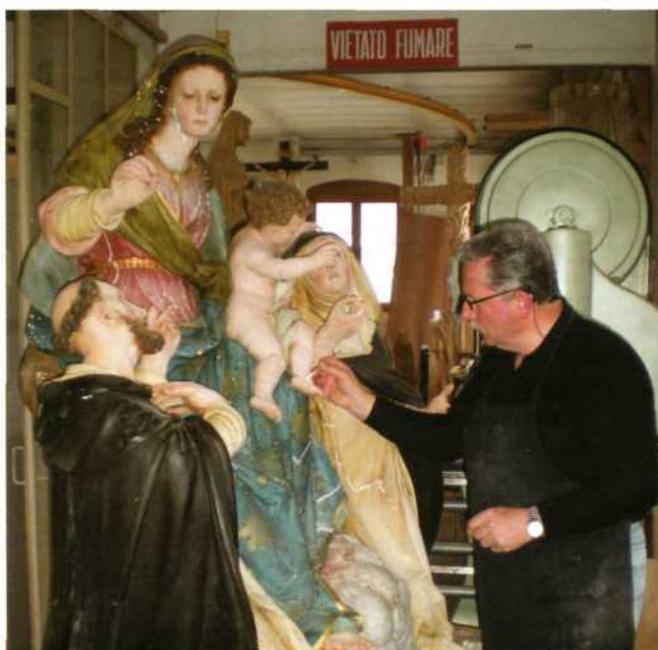
A fianco: fasi di pulitura
Sopra:
il restauratore Pellegrino all'opera.

Tutto il gruppo statuario era ricoperto da uno strato di polveri, grassi e fumi che nel tempo si erano "calcificati". Fatta questa impegnativa pulizia ho proceduto alla disinfestazione tramite iniezioni di antitarlo, per combattere la presenza di insetti xilofagi; in seguito ho consolidato le parti rovinare con prodotti speciali, riempiendo poi le "caverne dei tarli" con cotone e gesso. Quindi ho portato a livello le parti rovinare effettuando infine una integrazione pittorica solo ed esclusivamente dove necessario, per conservare la bellezza originale del prezioso manufatto. Svolgendo questo lavoro di restauro, ho avuto modo di valutare ancora una volta, le grandi qualità e capacità artistiche dello scultore Antonio Roasio; basti dire che, a differenza di gran parte degli scultori, per collocare gli occhi vitrei delle statue sezionava le teste appena abbozzate per inserire poi gli occhi dall'interno, conferendo in questo modo un aspetto più naturale ai volti. Il gruppo ligneo, riportato all'originale splendore degli incarnati e delle vesti, dove spicca il manto turchese di Maria abbellito da arabeschi dorati, è stato ricollocato nella sua nicchia appena in tempo per essere ammirato in occasione delle festività pasquali.

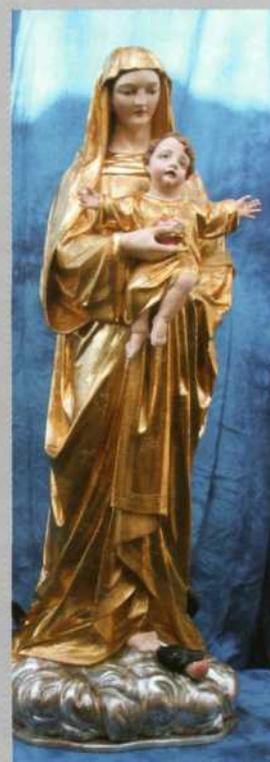
La statua, scolpita in legno di cirmolo e dorata in oro zecchino a foglia, potrebbe datarsi a fine 1700 inizio 1800. L'autore ignoto di quest'opera scolpi la statua su un unico tronco di legno di cirmolo, svuotandolo all'interno per alleggerirla. Lo stato di conservazione di questa magnifica statua era molto compromesso; quando il parroco Don Sergio Mandrile mi convocò per valutare l'intervento da effettuare, mi resi conto che la situazione era molto grave. Il manufatto si presentava con l'interno ormai completamente rovinato dai tarli, il legno sotto lo strato di gesso era ormai ridotto a una "spugna" ed in alcuni punti era solamente più polvere. Dopo l'impegnativo intervento di risanamento e consolidamento, il manufatto ha ripreso il suo antico splendore, permettendone una degna collocazione nella sua sede originaria.
