Restauro degli intonaci e delle decorazioni murali della chiesa della Correria

Maria Gabriella Bonollo e Achille Gallarini

L'Ente Parco ha completato il restauro della duecentesca chiesa certosina della Correria per adibirla a centro informativo sulla Certosa di Pesio. I restauratori in questo articolo descrivono le modalità di recupero dell'apparato decorativo interno.

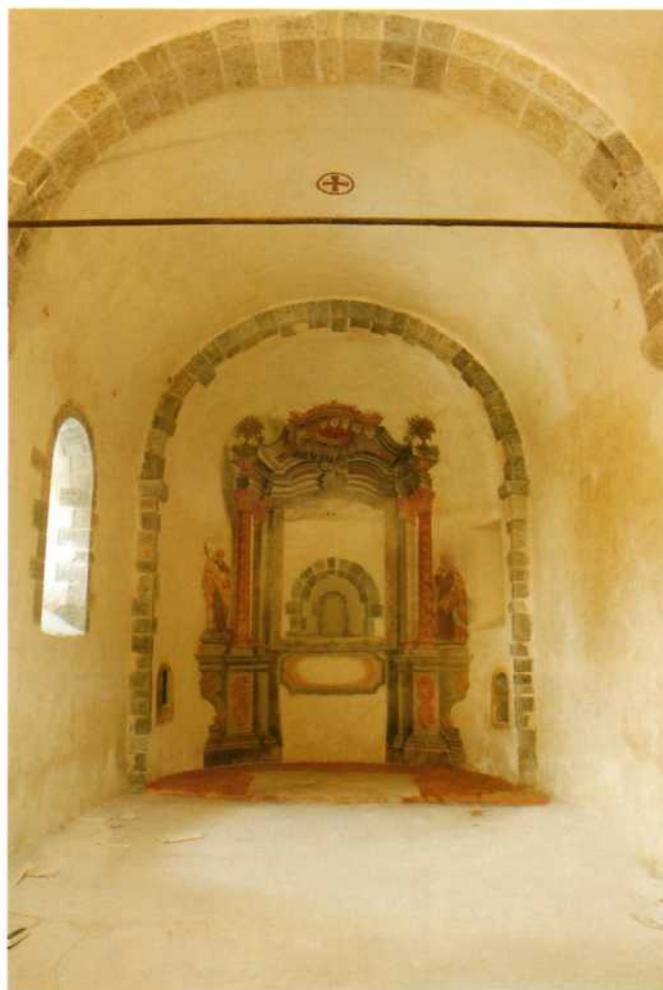
L'interno della duecentesca chiesa certosina della Correria prima del restauro appariva fortemente degradato; lo stato di conservazione degli intonaci e dei dipinti dell'abside era pessimo a causa della massiccia presenza di umidità nelle murature dovuta ad infiltrazioni e percolamenti di acqua dal tetto e alla risalita capillare dal terreno.

La pulitura delle superfici è avvenuta in modo differenziato in relazione ai depositi e alle stratificazioni da rimuovere. L'intonaco antico, ricoperto da una finitura di calce, è stato ripulito attraverso l'azione meccanica esercitata con bisturi, quindi la pulitura è stata rifinita con impacchi e lavaggi a base di soluzioni saline atte a rimuovere dalla superficie i depositi più persistenti e le patine di sali. Anche le parti in pietra sono state trattate per asportare i depositi e la tinteggiatura che a tratti le ricopriva.

In seguito si è provveduto al risarcimento delle piccole e grandi lacune di intonaco attraverso l'applicazione di malte preparate con sabbia vagliata di fiume e grassello di calce secondo la procedura antica in modo da dare continuità alle superfici degradate.

La fase conclusiva dell'intervento di restauro degli intonaci di rivestimento della grande aula ha previsto la stesura di una velatura a base di latte di calce leggermente pigmentata al fine di dare unità di lettura all'insieme. I dipinti dell'abside, raffiguranti un altare dipinto a trompe-l'oeil con trabeazione e colonne contenente le figure di Sant'Anna e Maria bambina a destra, e di Sant'Antonio con Gesù bambino a sinistra, ha richiesto un intervento più delicato. Le superfici pittoriche erano devastate da innumerevoli cadute, incisioni e abrasioni dovute a colpi accidentali, ma anche ad atti deliberatamente vandalici. La pellicola pittorica era ricoperta da base di soluzioni saline atte a rimuovere dalla superficie i
